COLLOQUE
13-15 NOVEMBRE 2019

**VULNÉRABILITÉ
& RÉSILIENCE**
DANS LE RENOUVELLEMENT DES APPROCHES
DU DÉVELOPPEMENT ET DE L'ENVIRONNEMENT
UNIVERSITÉ DE VERSAILLES-SAINT-QUENTIN-EN-YVELINES (UVSQ)

Vulnérabilité et stratégies d'adaptation de la Petite Côte face à l'érosion côtière (Sénégal)

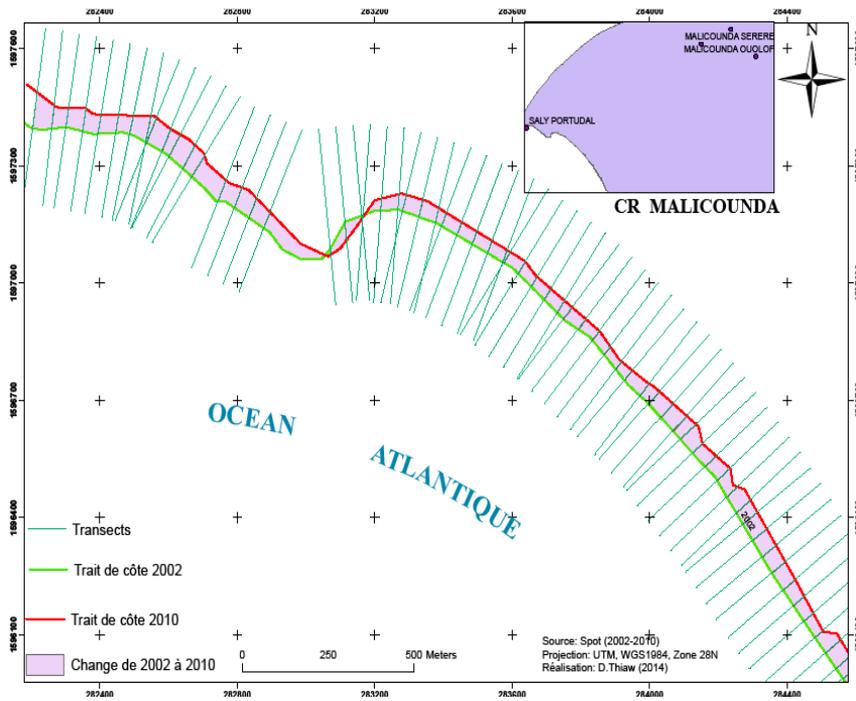
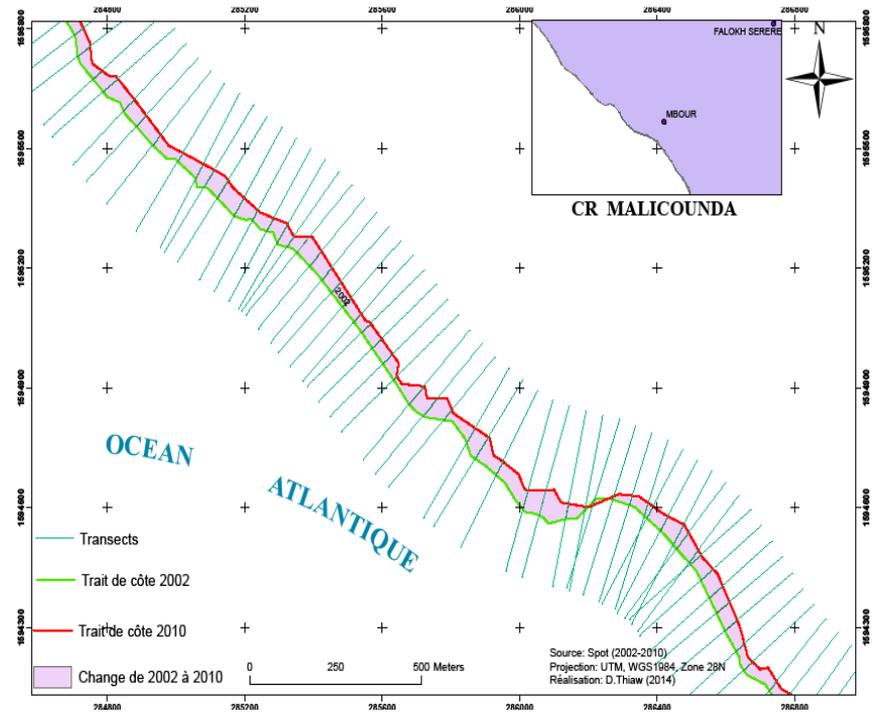
Evolution du trait de côte de 2002 à 2010 Secteurs de Saly et Commune de Mbour

- période de 1994 à 2002 taux de changement positif (9,91%) zones d'érosion très marquées, des valeurs importantes atteignant -167
- période de 2002 à 2010, (- de 10 ans seulement spectaculairement marquée par une inversion avec une évolution négative du trait de côte de -46m, un maximum de -101 et un minimum de -1.

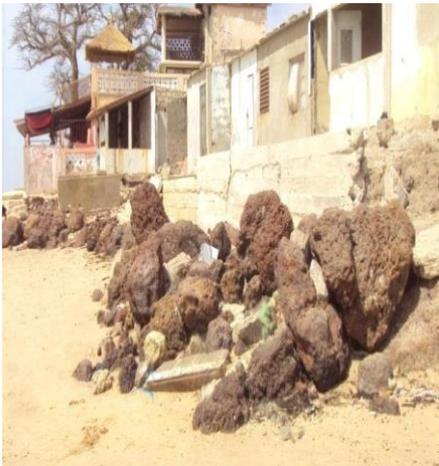
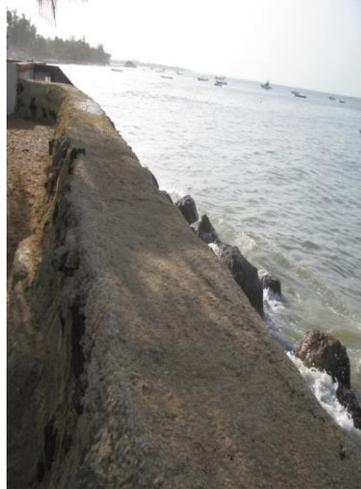
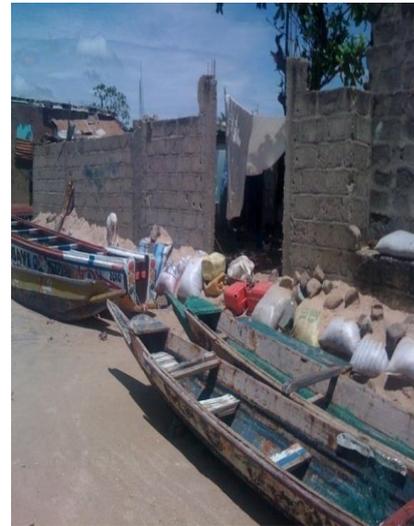
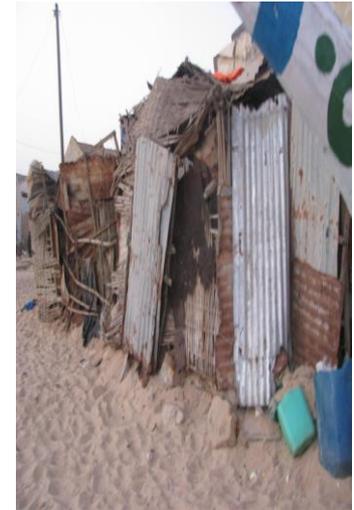
Protection Saly et MBOUR

SALY: Retrait anticipatif (vente des maisons)

Mbour : un retrait 21 ménages du quartier de Golf recasés aux quartiers de Ngouye Mouride (Commune)

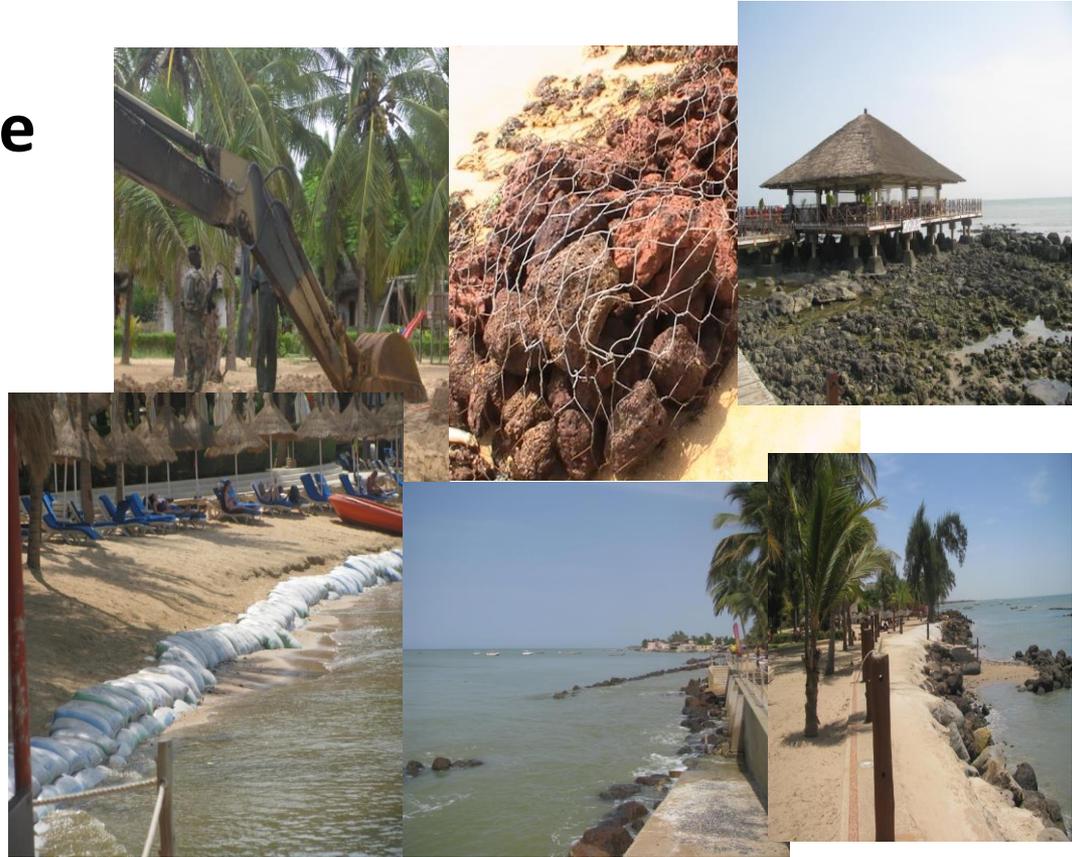
Des solutions Techniques multiples

- L'opération, Tentative de sauvegarde Installation d'un épi
- L'aménagement de digues frontales
- Des initiatives individuelles de protection

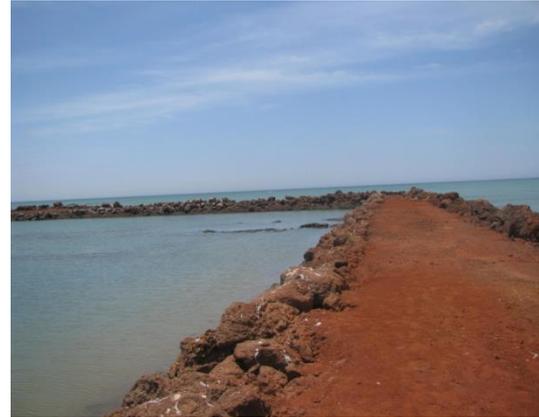
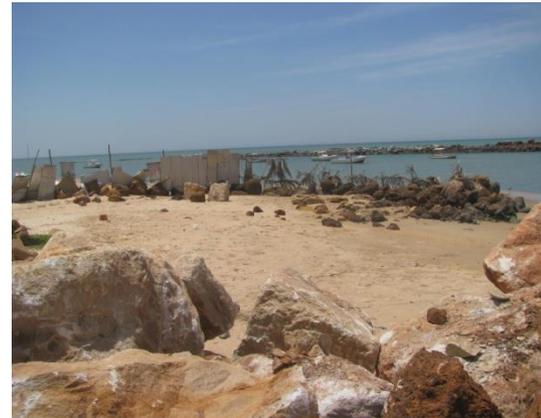
- **Le projet Adaptation au Changement climatique (ACC) un processus d'adaptation et de résilience inachevé**
- Objectif: engraissement de la côte en sable avec une grosseur semblable à celle en place
- Installation de brise lames
- Engraissement au niveau de Paradis
